B 19-Brücke war eine „harte Nuss“

Abbruch an der gesperrten A 3 dauerte länger als geplant – Staus hielten sich in Grenzen

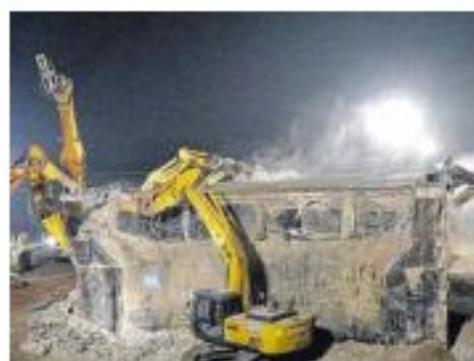
Brückenabriss

„Die Zeitverzögerung war nicht vorhersehbar“, kommentiert Andreas Hecke von der Autobahndirektion Nordbayern die unvorhergesehenen Abbruchprobleme. Vor allem der Mittelpfeiler der Brücke – Mitte der sechziger Jahre errichtet – sei „eine harte Nuss“ gewesen, der Stahlbeton weitaus härter als erwartet. Zehn Bagger, zwei Radlader und eine Planierdrape sowie 20 Arbeiter waren im Einsatz. Bevor die Bagger – der größte ein 100 Tonnen schweres Gerät, der kleinste ein 25-Tonner – mit dem Abtrennen der Brückenfahrbahn an den beiden Enden begannen, wurde unter der Brücke ein Flachbett gelegt – eine bis zu einem Meter dicke Schicht mit rund 1500 Kubikmeter zuvor gebrochenem Material aus dem äußeren Brückenmaterial. In dieses Flachbett fiel dann nächstens die herausgetrennte Brückenfahrbahn. Diese zerteilten die Bagger. Rund 2800 Kubikmeter Stahlbeton wurden mit Radladern auf die Seite geräumt, um sie in den nächsten Tagen abzufahren.
